**Испытания на огнестойкость опытных
образцов перегородки типа С 361 на
металлическом каркасе с однослойными
обшивками из гипсоволокнистых листов
производства
ООО "КНАУФ ГИПС ЧЕЛЯБИНСК"**

ОТЧЁТ

ОБ ИСПЫТАНИЯХ

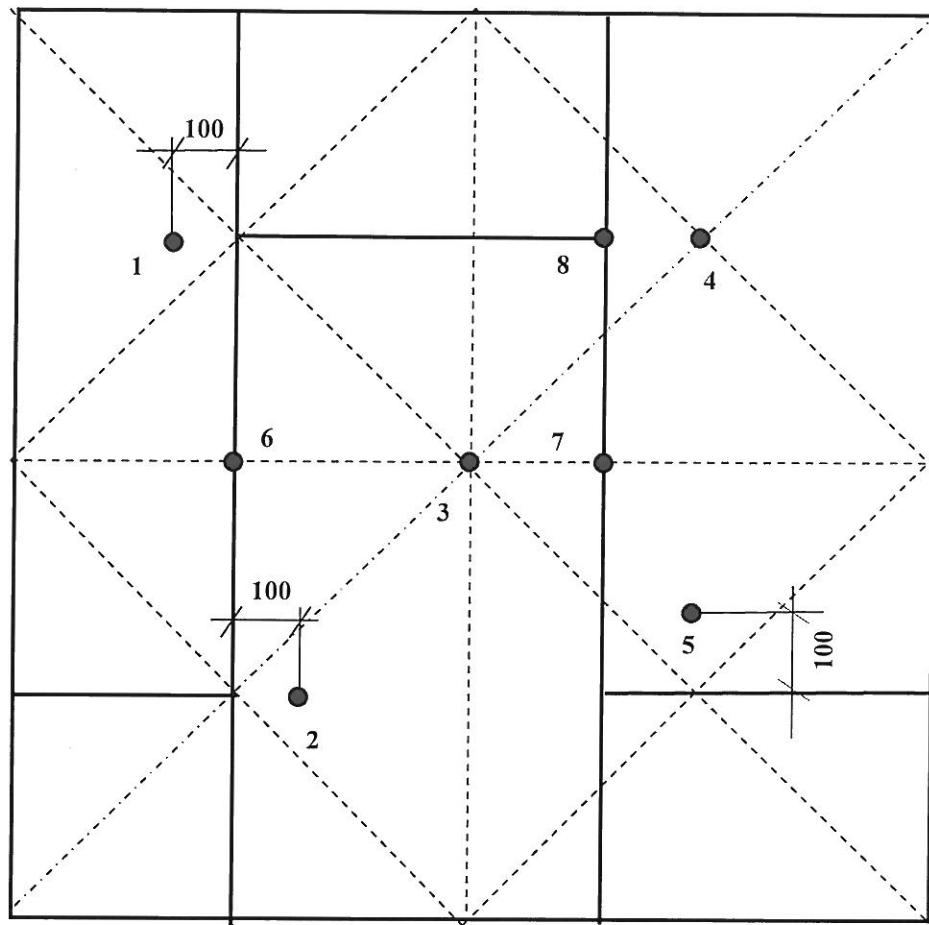
1-9 – места установки соответственно 1-9 термоэлектрических преобразователей на необогреваемой поверхности перегородки

Рисунок 1. Схема расстановки термоэлектрических преобразователей в контролируемых точках необогреваемой поверхности при испытании опытного образца № 1 перегородки типа С 361 с обшивками из ГВЛ производства ООО "КНАУФ ГИПС ЧЕЛЯБИНСК"

Схемы расстановки термоэлектрических преобразователей (термопар) на необогреваемых поверхностях образцов при испытаниях представлены на рисунках 1 и 2.

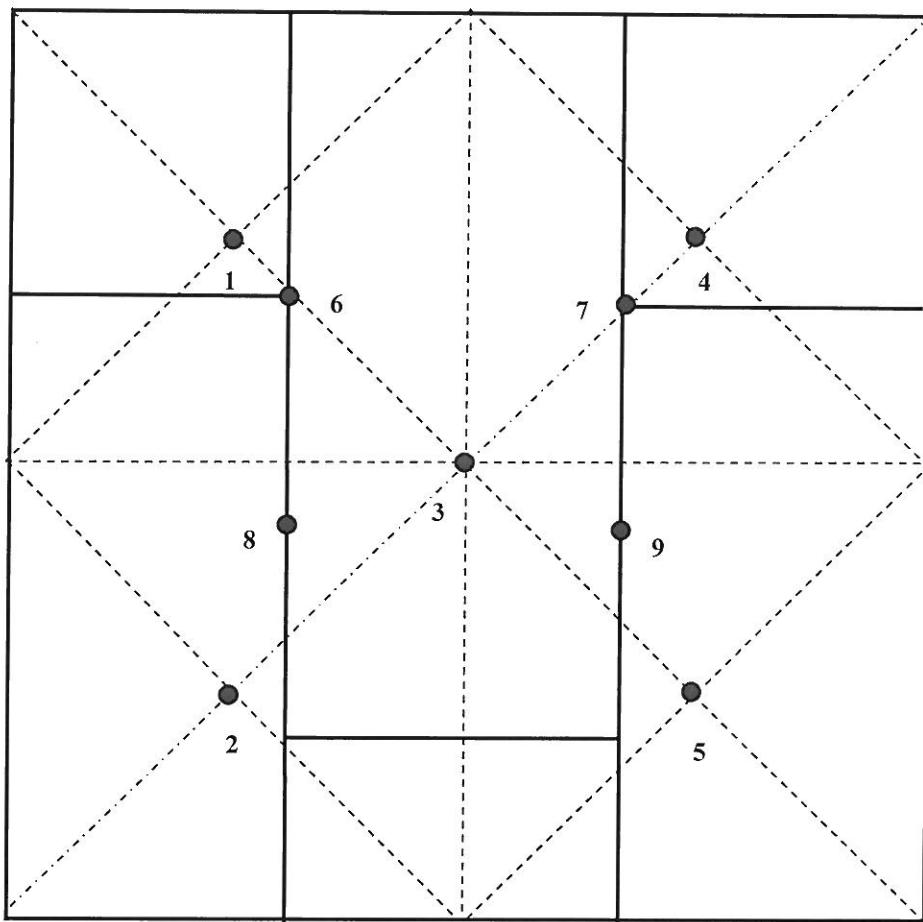
1-9 – места установки соответственно 1-9 термоэлектрических преобразователей на необогреваемой поверхности перегородки;

Рисунок 2. Схема расстановки термоэлектрических преобразователей в контролируемых точках необогреваемой поверхности при испытании опытного образца № 2 перегородки типа С 361 с обшивками из ГВЛ производства ООО "КНАУФ ГИПС ЧЕЛЯБИНСК"

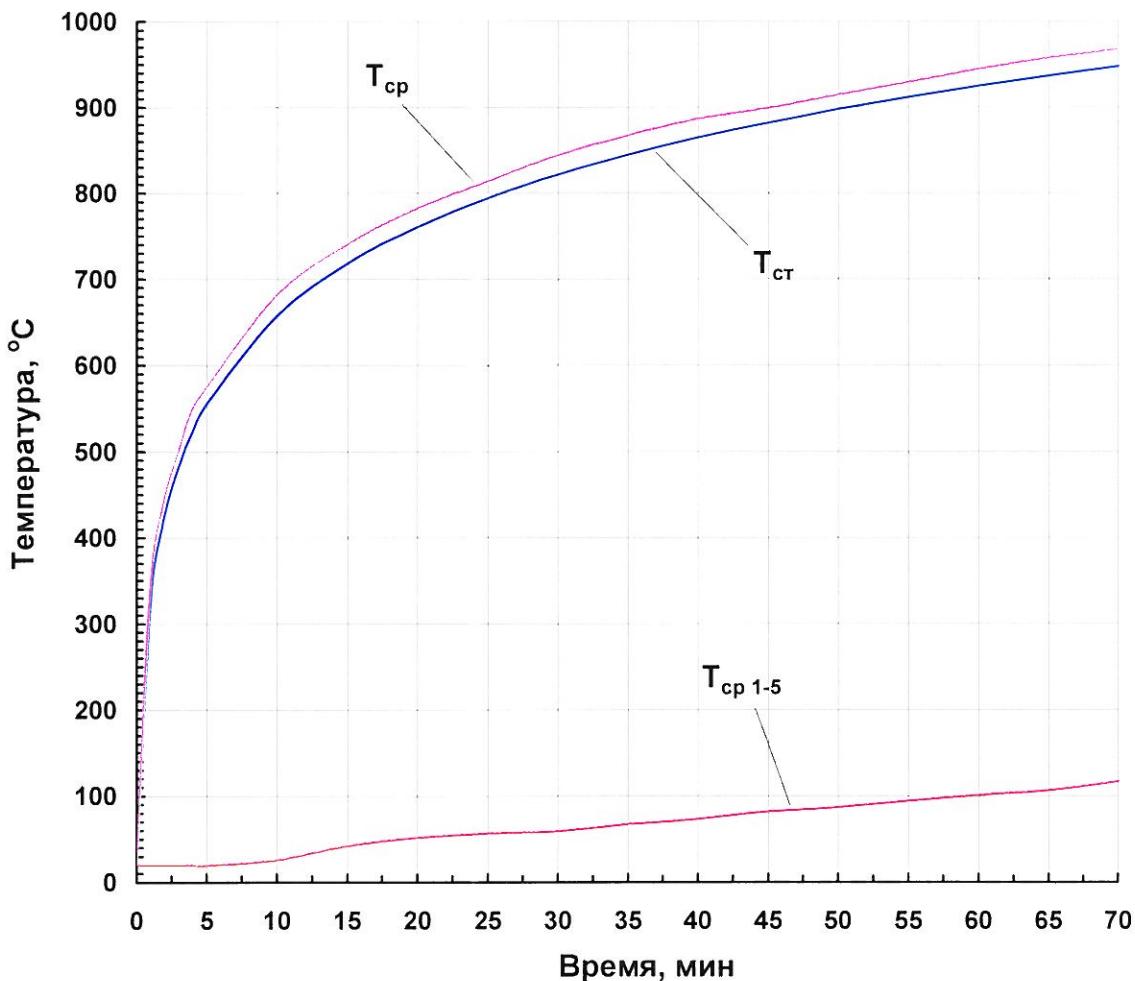
$T_{ст}$ - стандартный температурный режим;

T_{cp} - температура среды в огневой камере печи
(среднеарифметическое из показаний печных термопар);

$T_{cp\ 1-5}$ - среднеарифметическое из показаний термопар 1-5,
установленных на необогреваемой поверхности перегородки

Рисунок 3. Изменения температур в контролируемых точках
необогреваемой поверхности при испытании опытного
образца № 1 перегородки типа С 361 с обшивками из ГВЛ
производства ООО "КНАУФ ГИПС ЧЕЛЯБИНСК"

Повышения средней температуры $140^{\circ}\text{C} + T_{\text{нач}}$ до нормативного значения (160°C) на необогреваемой поверхности образца перегородки (по термопарам 1-5) за время проведения испытания (70 мин) не зафиксировано. Средняя температура в конце испытания составила 117°C (см. показания $T_{\text{ср}}_{1-5}$ на рисунке 3).

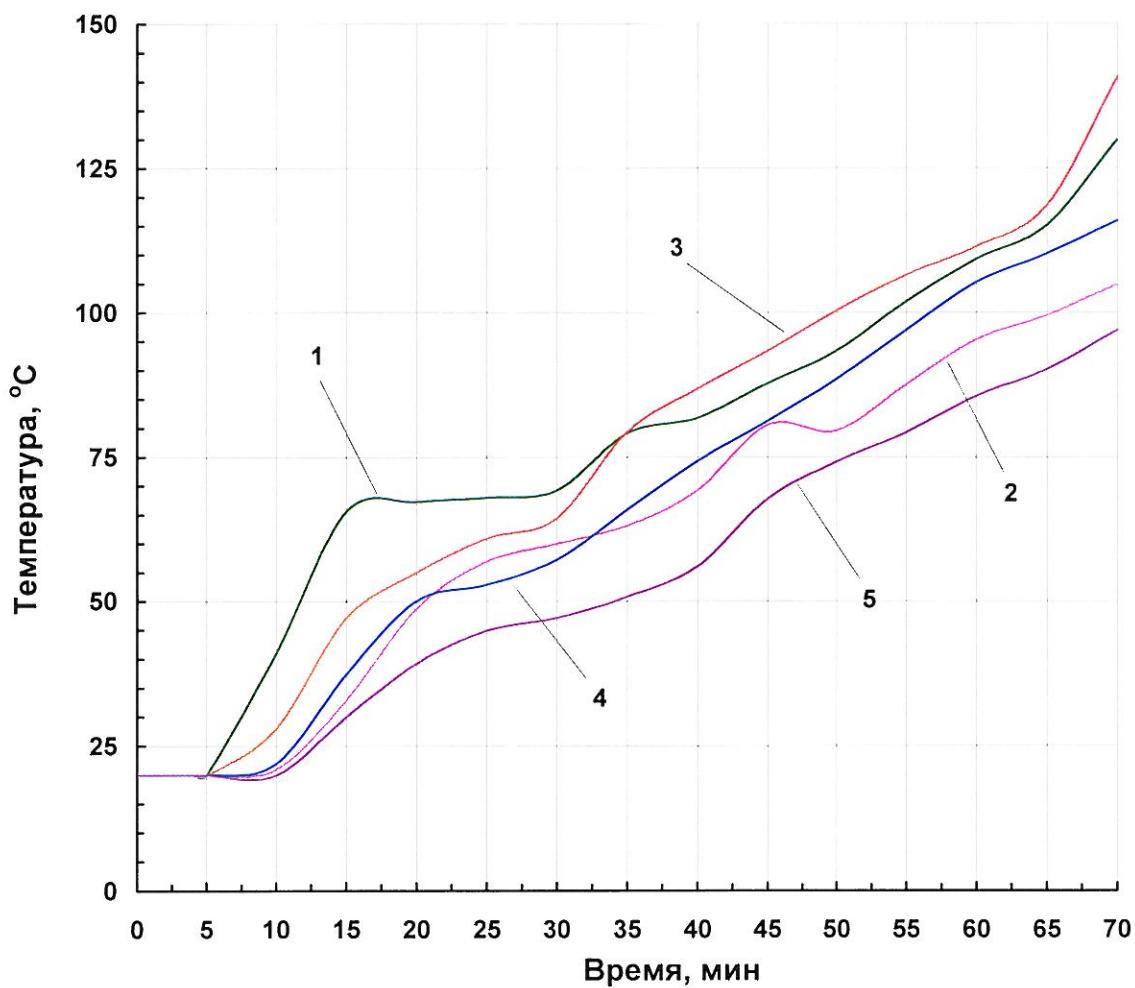
Рисунок 4. Изменения температур в контролируемых точках необогреваемой поверхности при испытании опытного образца № 1 перегородки типа С 361 с обшивками из ГВЛ производства ООО "КНАУФ ГИПС ЧЕЛЯБИНСК"

Изменения температур в контролируемых точках при испытаниях образцов № 1 и № 2 приведены на рисунках 3-8.

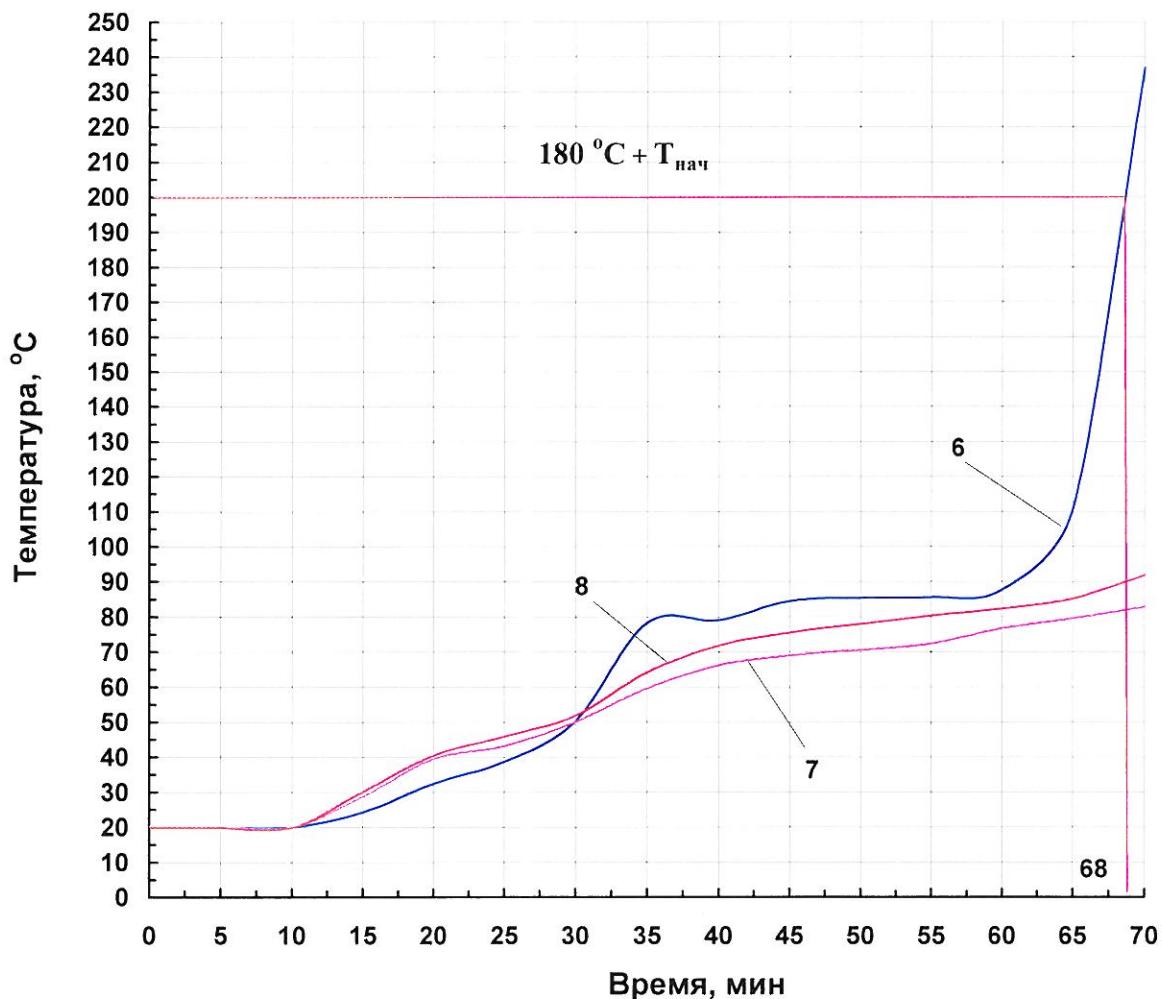
Рисунок 5. Изменения температур в контролируемых точках необогреваемой поверхности при испытании опытного образца № 1 перегородки типа С 361 с обшивками из ГВЛ производства ООО "КНАУФ ГИПС ЧЕЛЯБИНСК"

Повышения температуры на необогреваемой поверхности образца в одной из контролируемых точек более чем на 180°C (200°C) в сравнении с температурой конструкции до испытания (по термопарам 1-9) за время проведения испытания (70 мин) зафиксировано на 68 мин испытания (см. показания термопары 6 на рисунке 5).

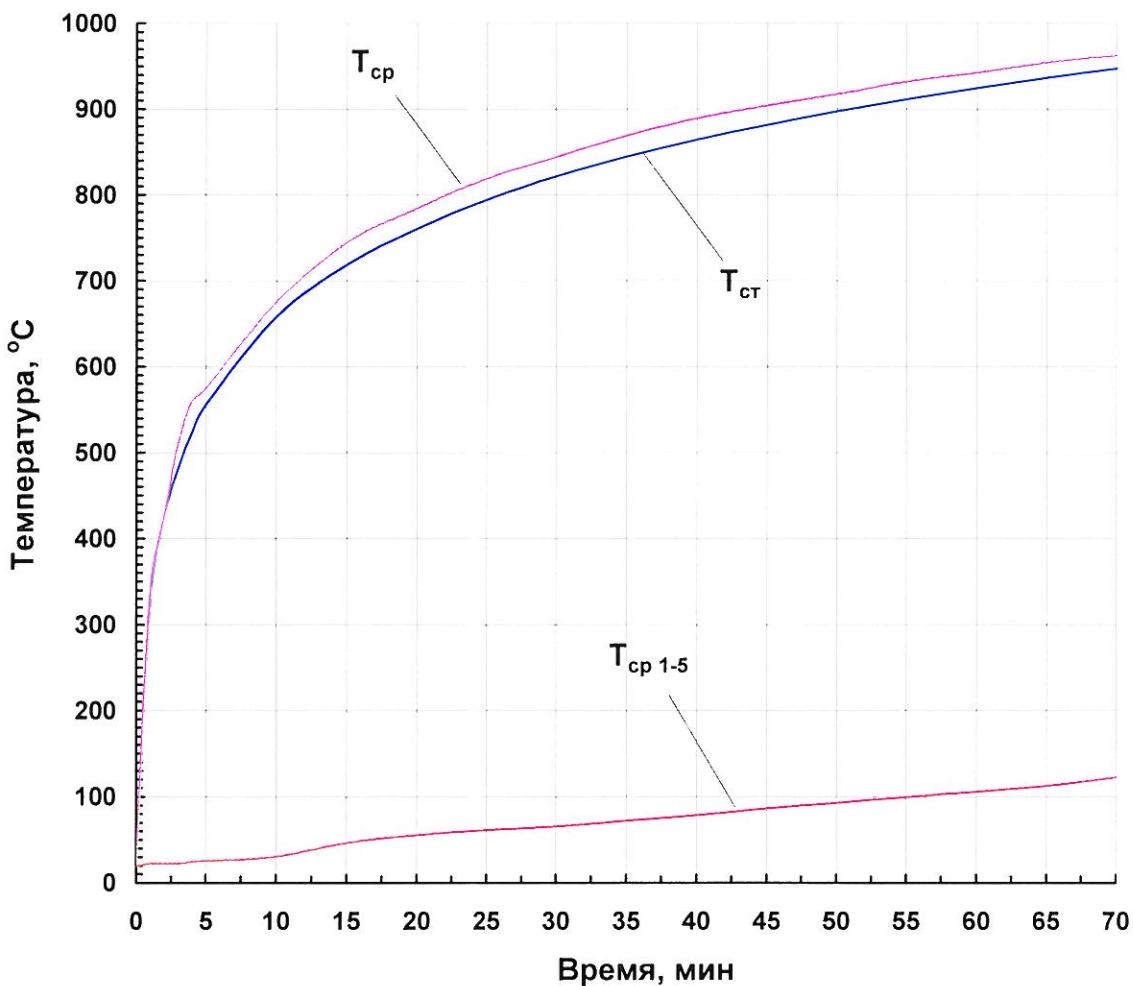
T_{ct} - стандартный температурный режим;

T_{cp} - температура среды в огневой камере печи (среднеарифметическое из показаний печных термопар);

$T_{cp\ 1-5}$ - среднеарифметическое из показаний термопар 1-5, установленных на необогреваемой поверхности перегородки.

Рисунок 6. Изменения температур в контролируемых точках необогреваемой поверхности при испытании опытного образца № 2 перегородки типа С 361 с обшивками из ГВЛ производства ООО "КНАУФ ГИПС ЧЕЛЯБИНСК"

Повышения средней температуры $140^{\circ}\text{C} + T_{\text{нач}}$ до нормативного значения (160°C) на необогреваемой поверхности образца перегородки (по термопарам 1-5) за время проведения испытания (70 мин) не зафиксировано. Средняя температура в конце испытания составила 123°C (см. показания $T_{\text{ср}}_{1-5}$ на рисунке 6).

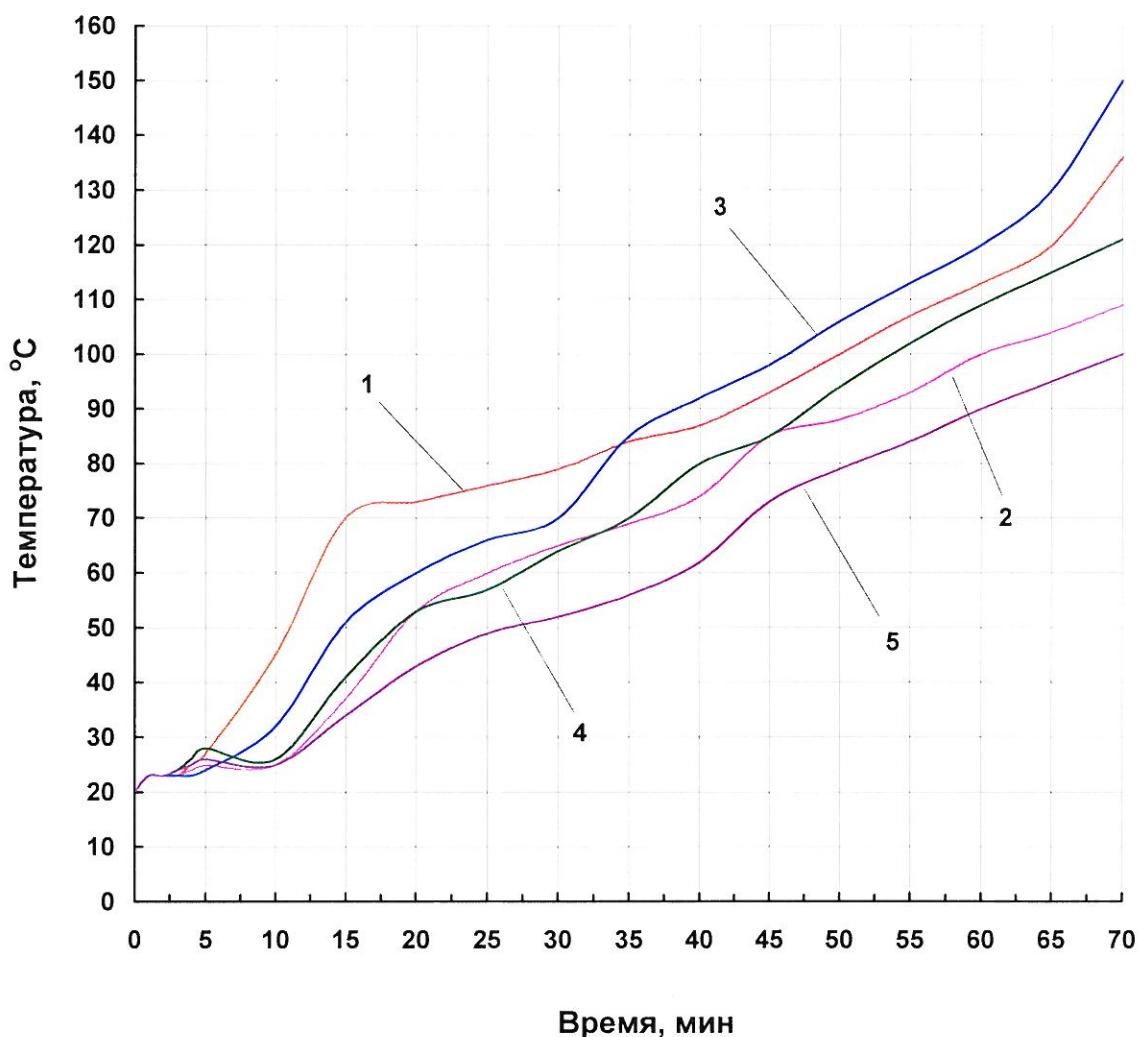
Рисунок 7. Изменения температур в контролируемых точках необогреваемой поверхности при испытании опытного образца № 2 перегородки типа С 361 с обшивками из ГВЛ производства ООО "КНАУФ ГИПС ЧЕЛЯБИНСК"

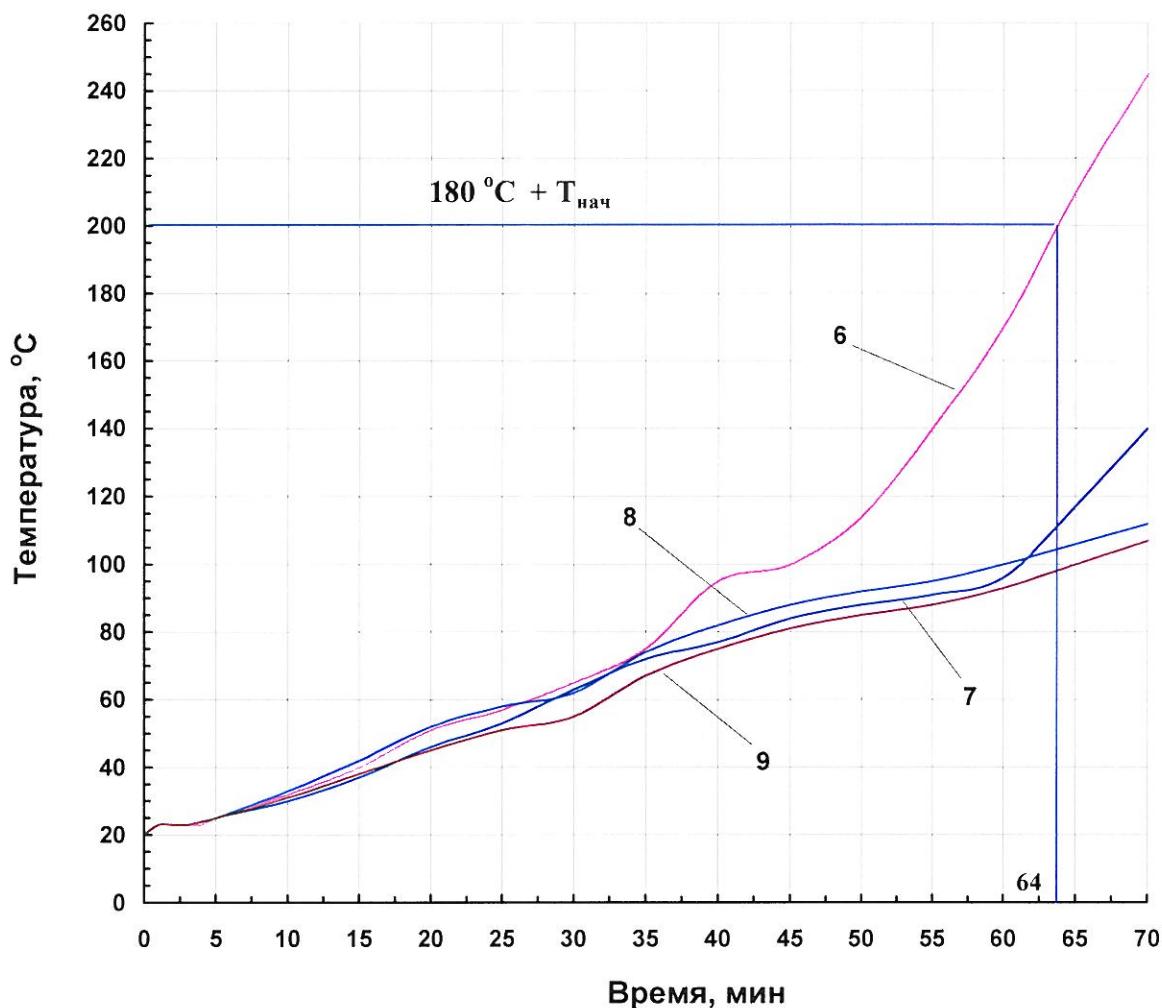
Рисунок 8. Изменения температур в контролируемых точках необогреваемой поверхности при испытании опытного образца № 2 перегородки типа С 361 с обшивками из ГВЛ производства ООО "КНАУФ ГИПС ЧЕЛЯБИНСК"

Повышение температуры на необогреваемой поверхности образца в одной из контролируемых точек более чем на 180°C (200°C) в сравнении с температурой конструкции до испытания (по термопарам 1-9) за время проведения испытания (70 мин) зафиксировано на 64 мин испытания (см. показания термопары 6 на рисунке 8).

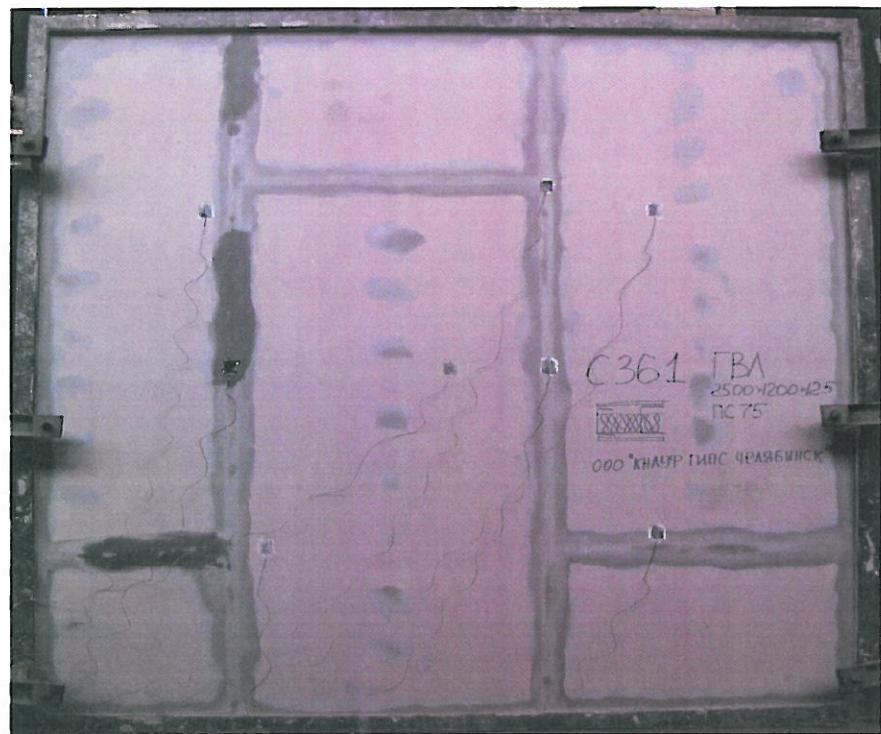
Фото 1. Образец № 1 перегородки типа С 361 с обшивками из ГВЛ
до испытания

0 мин – начало испытания (фото 1);

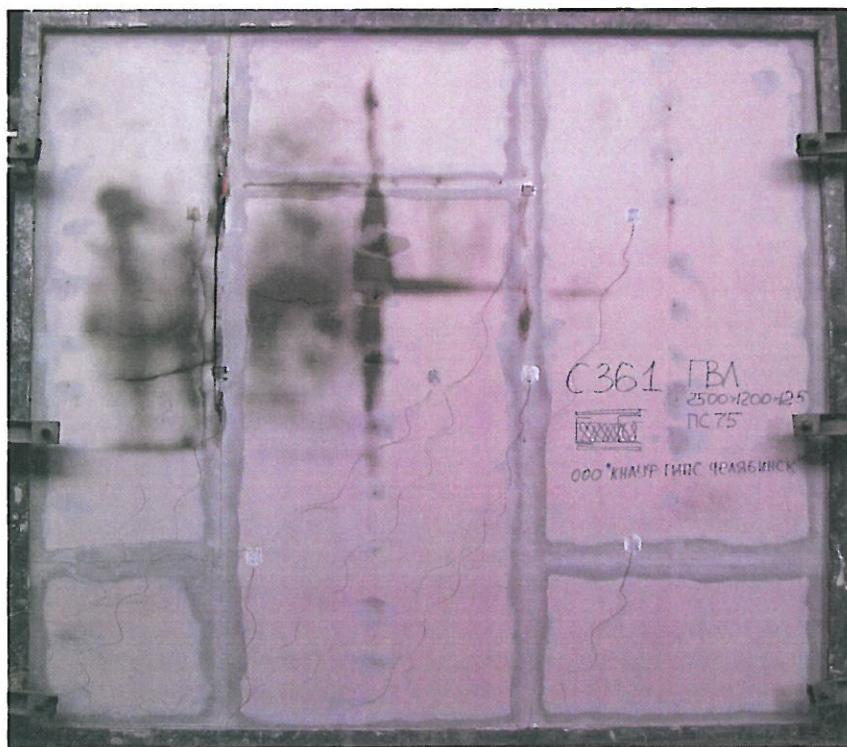
Фото 2. Образец № 1 перегородки типа С 361 с обшивками из ГВЛ
после испытания

70 мин – по согласованию с представителем заказчика испытание прекращено (фото 2).
