# Fassadensanierung am thüringischen Hauptstaatsarchiv in Weimar

Rund 1.350 m<sup>2</sup> ursprünglich reich verzierte Fassade sind am thüringischen Hauptstaatsarchiv bis April 1999 wieder herzustellen. Die Baustelleneinrichtung leidet unter Platzmangel, da um das Gebäude herum rund um die Uhr die uneingeschränkte Feuerwehruzufahrt zu gewährleisten ist.

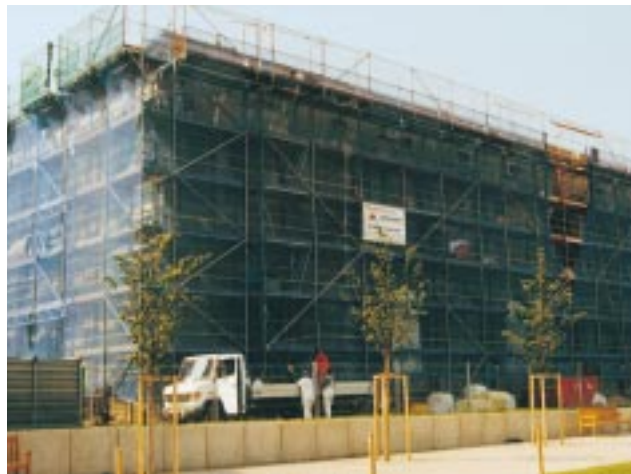
Einer der „Hauptakteure“, die PFTG 4, wird an strategisch günstiger Stelle auf dem Gerüst postiert und bedient von dort aus die Einbaustellen.
