Innen- und Außenputzsanierarbeiten am Reichturm in Bautzen

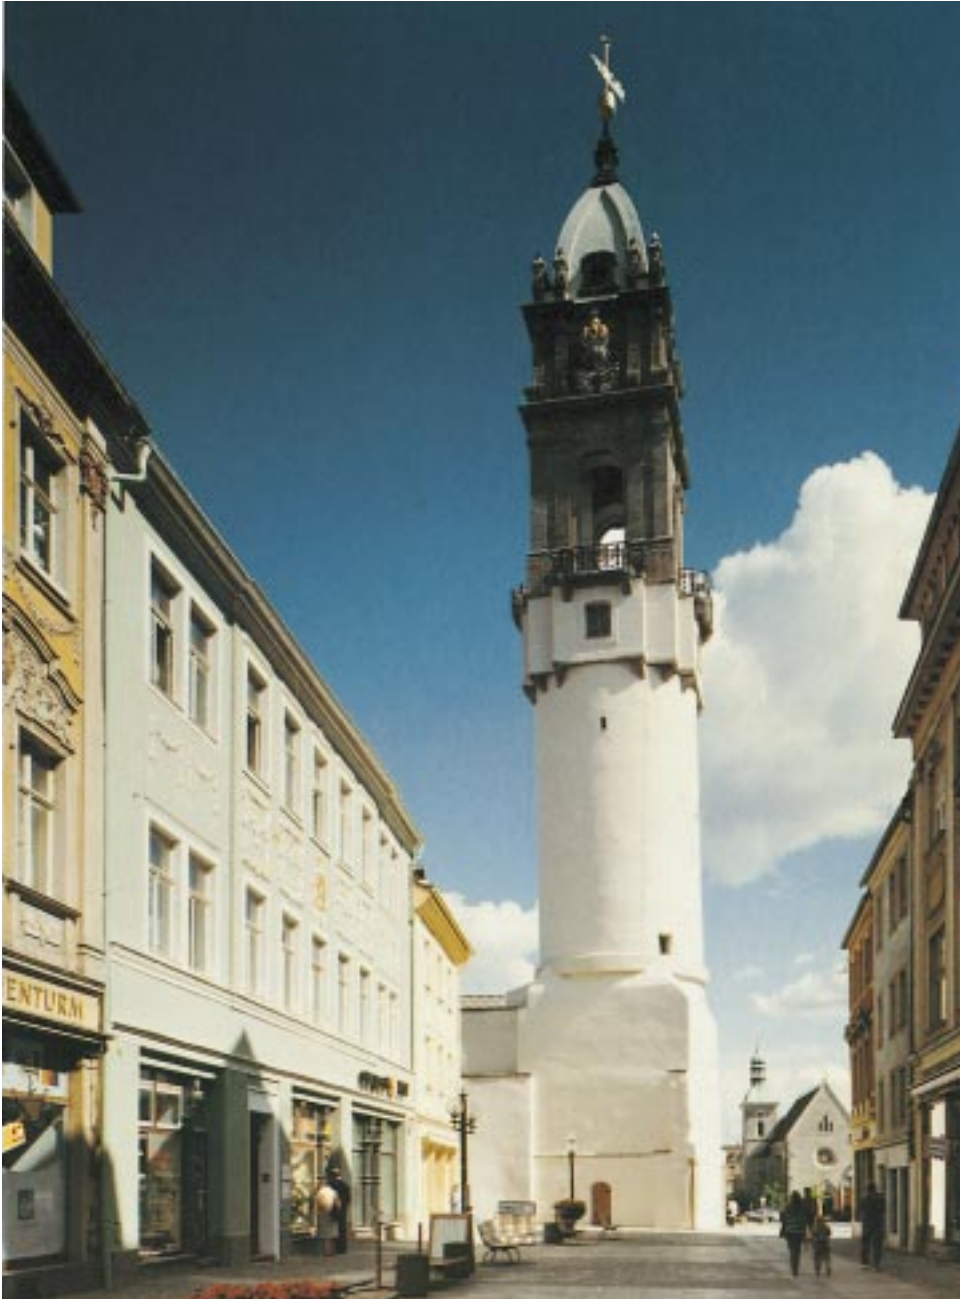
Werkfoto: Heidelberger Zement
